Escola Politècnica Superior
d'Edificació de Barcelona

ENGINYERIA D'EDIFICACIÓ PROJECTE FINAL DE GRAU

SEGUIMENT EN LA GESTIÓ DEL TANATORI DE VILAFRANCA DEL Penedès

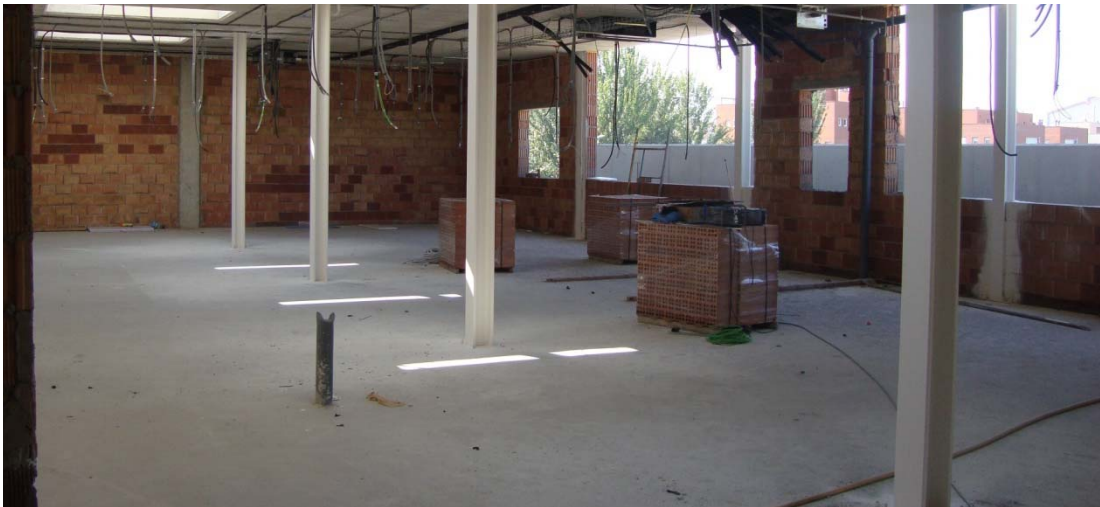
Zona	Pilars metàl·lics interiors	Nº de fitxa	037
Descripció:			
S'han de pintar els pilars interiors, perquè no compleixen amb la normativa de resistència el foc.

Zone:	Inside metallic pillars	File Nr.	037
Description:			
The inside pillars must be painted, because they don't meet the fire resistance rules.

Zona d'administració			
Motiu:			
La DF no havia previst amb la protecció el foc i un cop col·locats es van donar compte i van buscar la solució de cost més reduït i que estèticament agrades tant a la DF com la propietat.

Administration zone			
Reason:			
The PM did not forecasted the fire protection, once placed they realized and looked for the lowest cost solution and its esthetic liked to both the PM and the property.

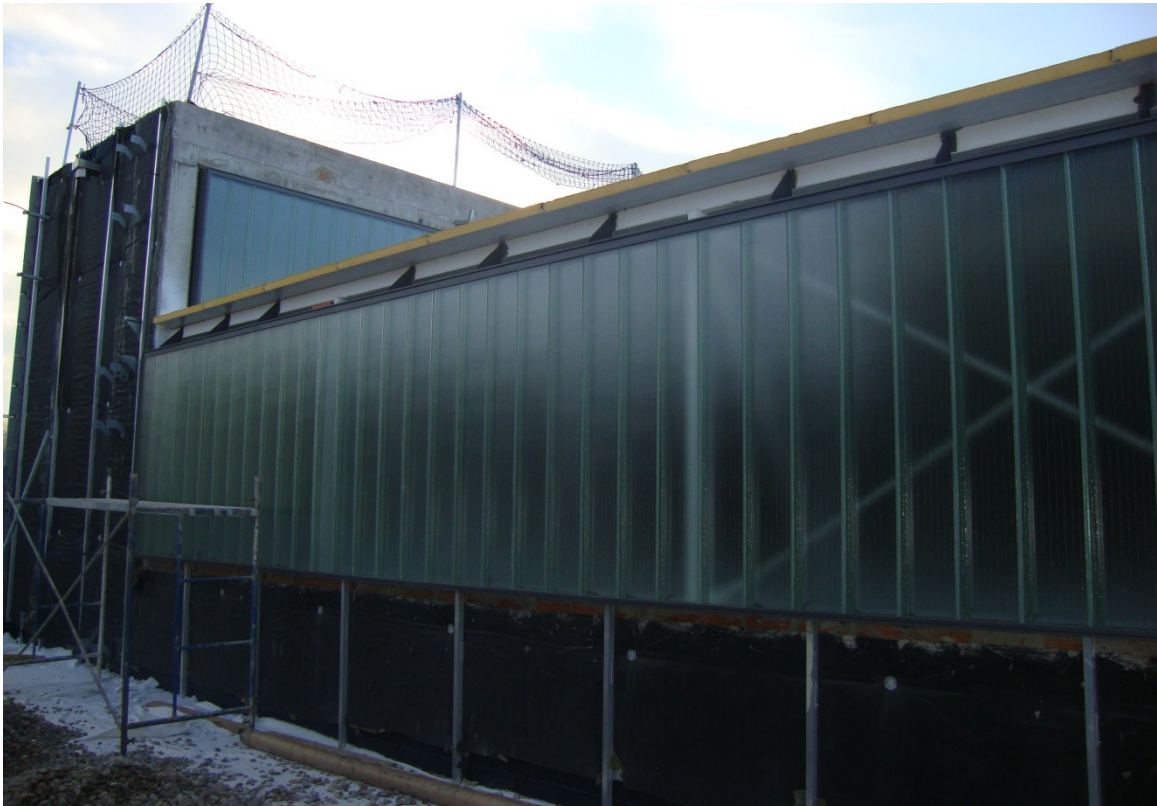
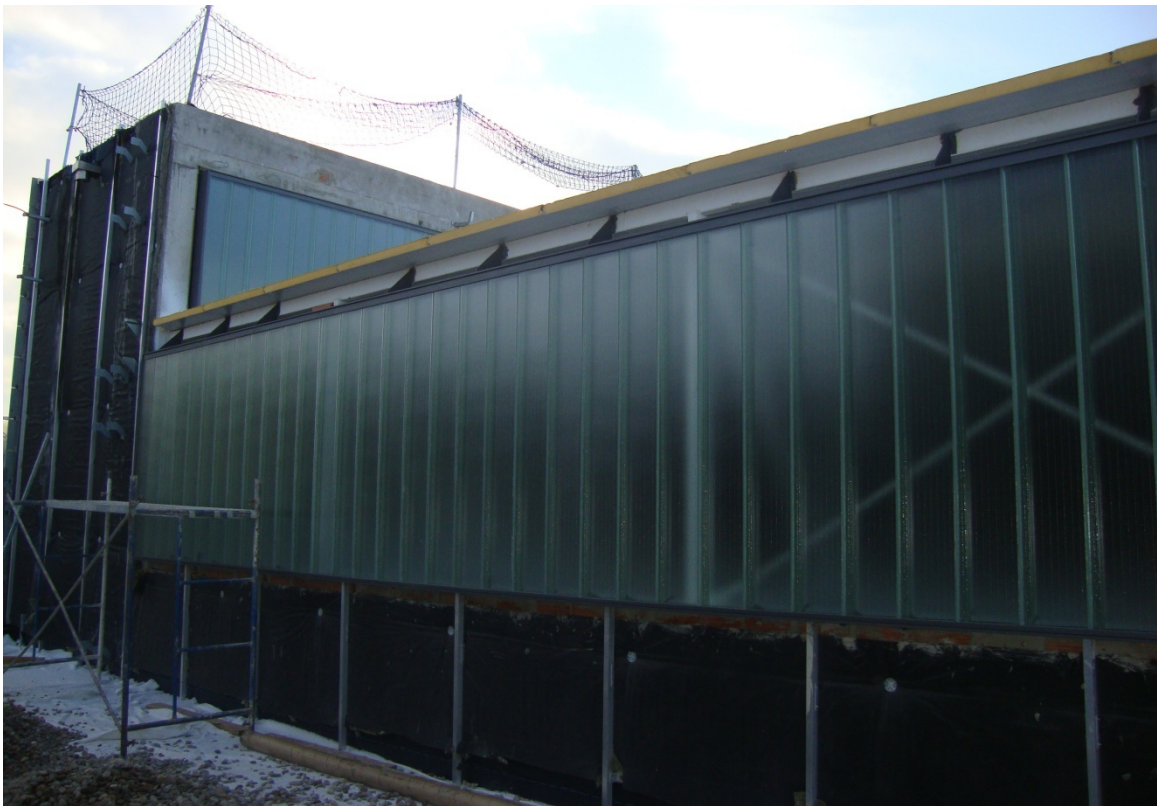
Tipologia T-43			
Motiu:			
Es realitzen per optimització de costos. Veure en el plànol 21 les modificacions corresponents el final d'aquest apartat.

Zona	Fusteria exterior	Nº de fitxa	040
Descripció:			
<ul style="list-style-type: none"> • La tipologia T-44 es realitzarà canviant el vidre tintat de color verd • Les tipologies T-46 i T-47, passaran a ser amb vidre U-Glass amb perfilaria metàl·lica galvanitzada • La tipologia T-48 s'elimina • S'ha de realitzar un recercat metàl·lic a les tipologies T-44 i T-43

Zone:	Outside carpentry	File Nr.	040
Description:			
<ul style="list-style-type: none"> • The T-44 typology will be done replacing the green color tinted glass. • The typologies T-46 and T-47 will be though U-Glass with galvanized metal profile. • The typology T-48 is removed • It has to be done a metallic enclosure in the typologies T-44 and T-43.

Type T-43			
Motiu:			
<p>They're done for cost optimization reasons. View on map 21 amendments concerned the end of this section.</p>

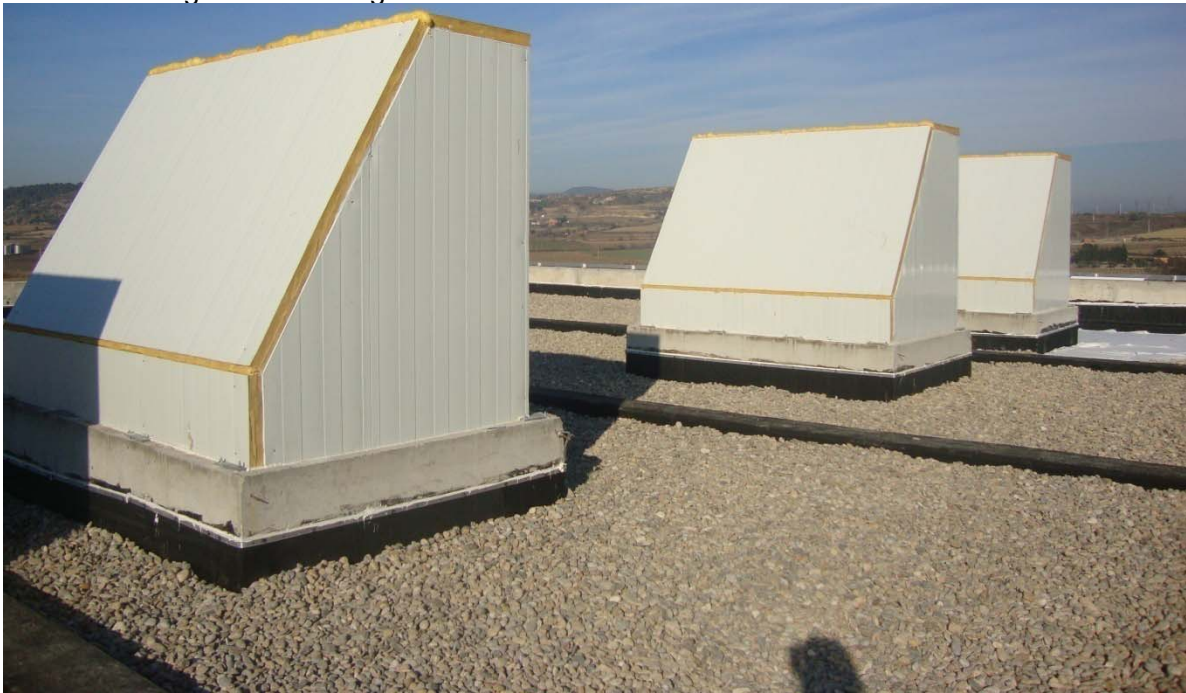
Zone:	Cover	File Nr.	043
Description:			
We have changed the flooring of the roof

Reason:			
By optimization of costs. View on the map 23 areas covered later in this section.

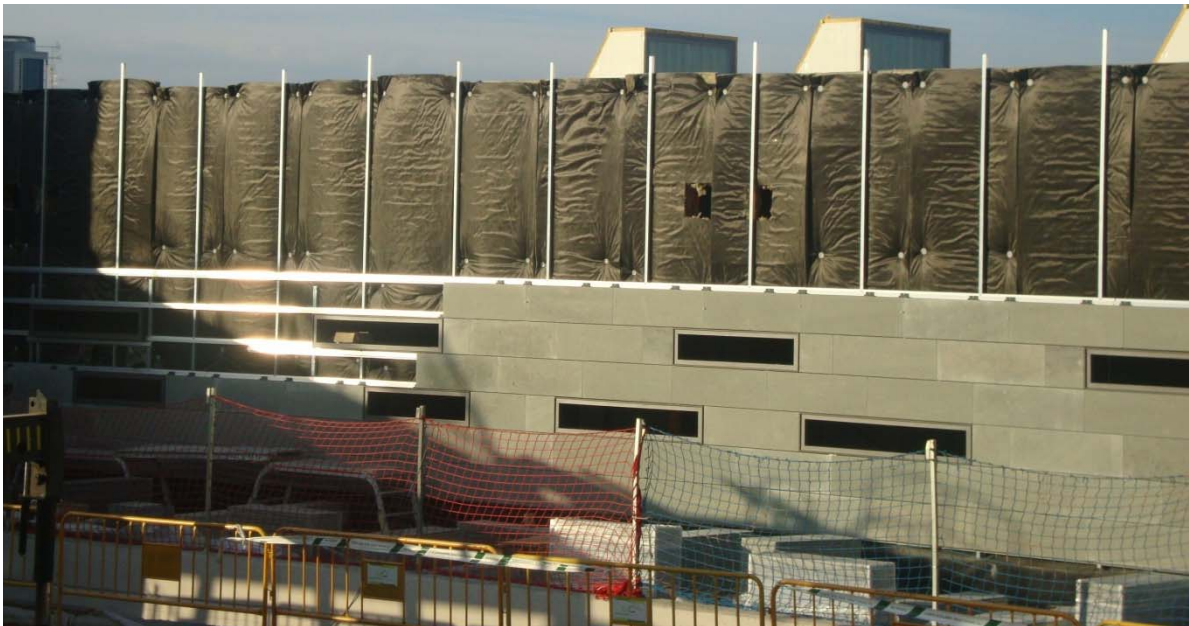
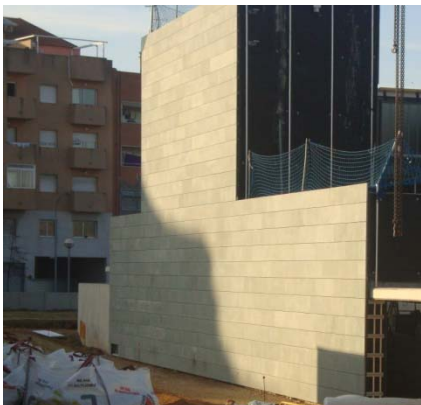
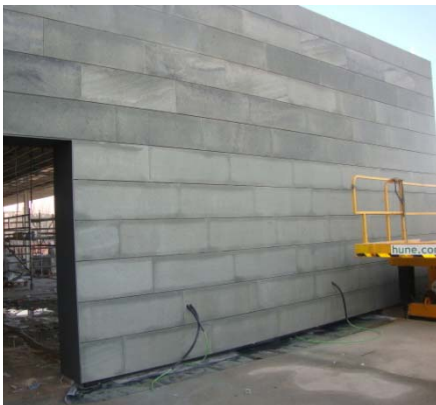
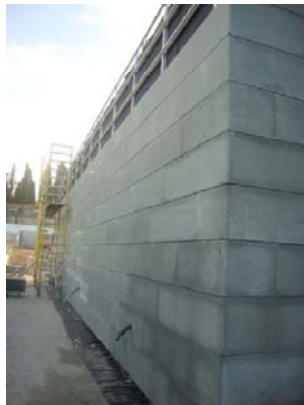
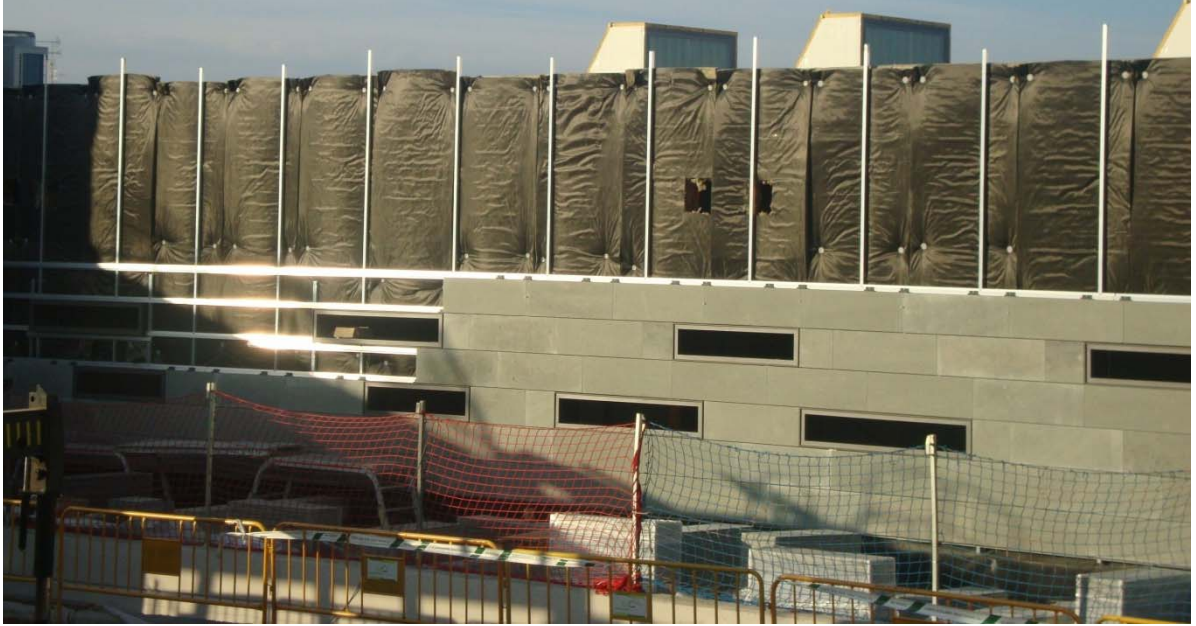
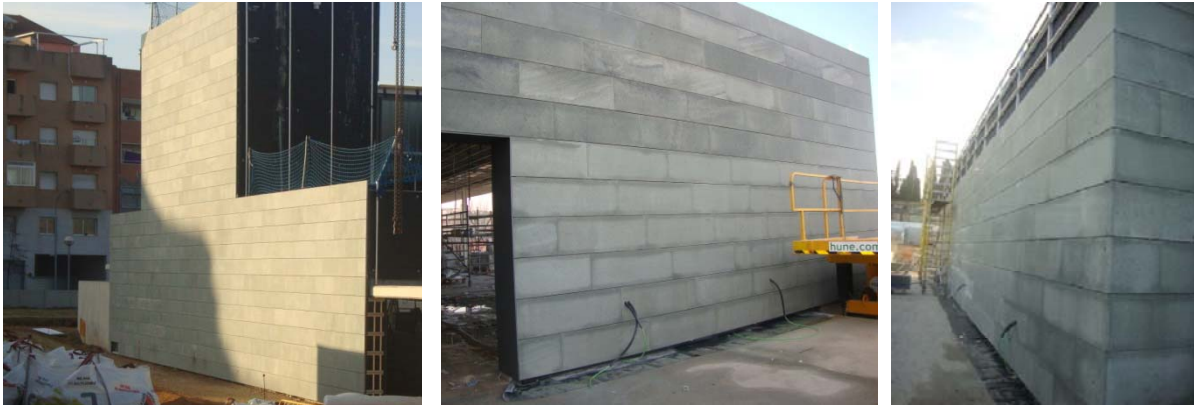
Zona	Modificació especejament de la façana	Nº de fitxa	044
Descripció:			
<p>L'especejament de projecte té molts tamanyys de pedres, i després de molt de parlar-ho han decidit que el final ho farien nomes amb una mesura i que les peces de la part superior les farien quadrar. Que hi hagin tants tamanyys té un cost molt elevat perquè s'ha de posar molta més perfilaria.</p>

Zone	Modification of the cutting front	File Nr.	044
Description:			
<p>The project has many sizes of cutting stone, and after a long talk about it have decided that they would end only with a measure and the upper parts of the square would. That there are so many sizes have a very high cost because you have to do much more profiles</p>

Motiu:			
Per optimització de costos.

Reason:			
For cost optimization

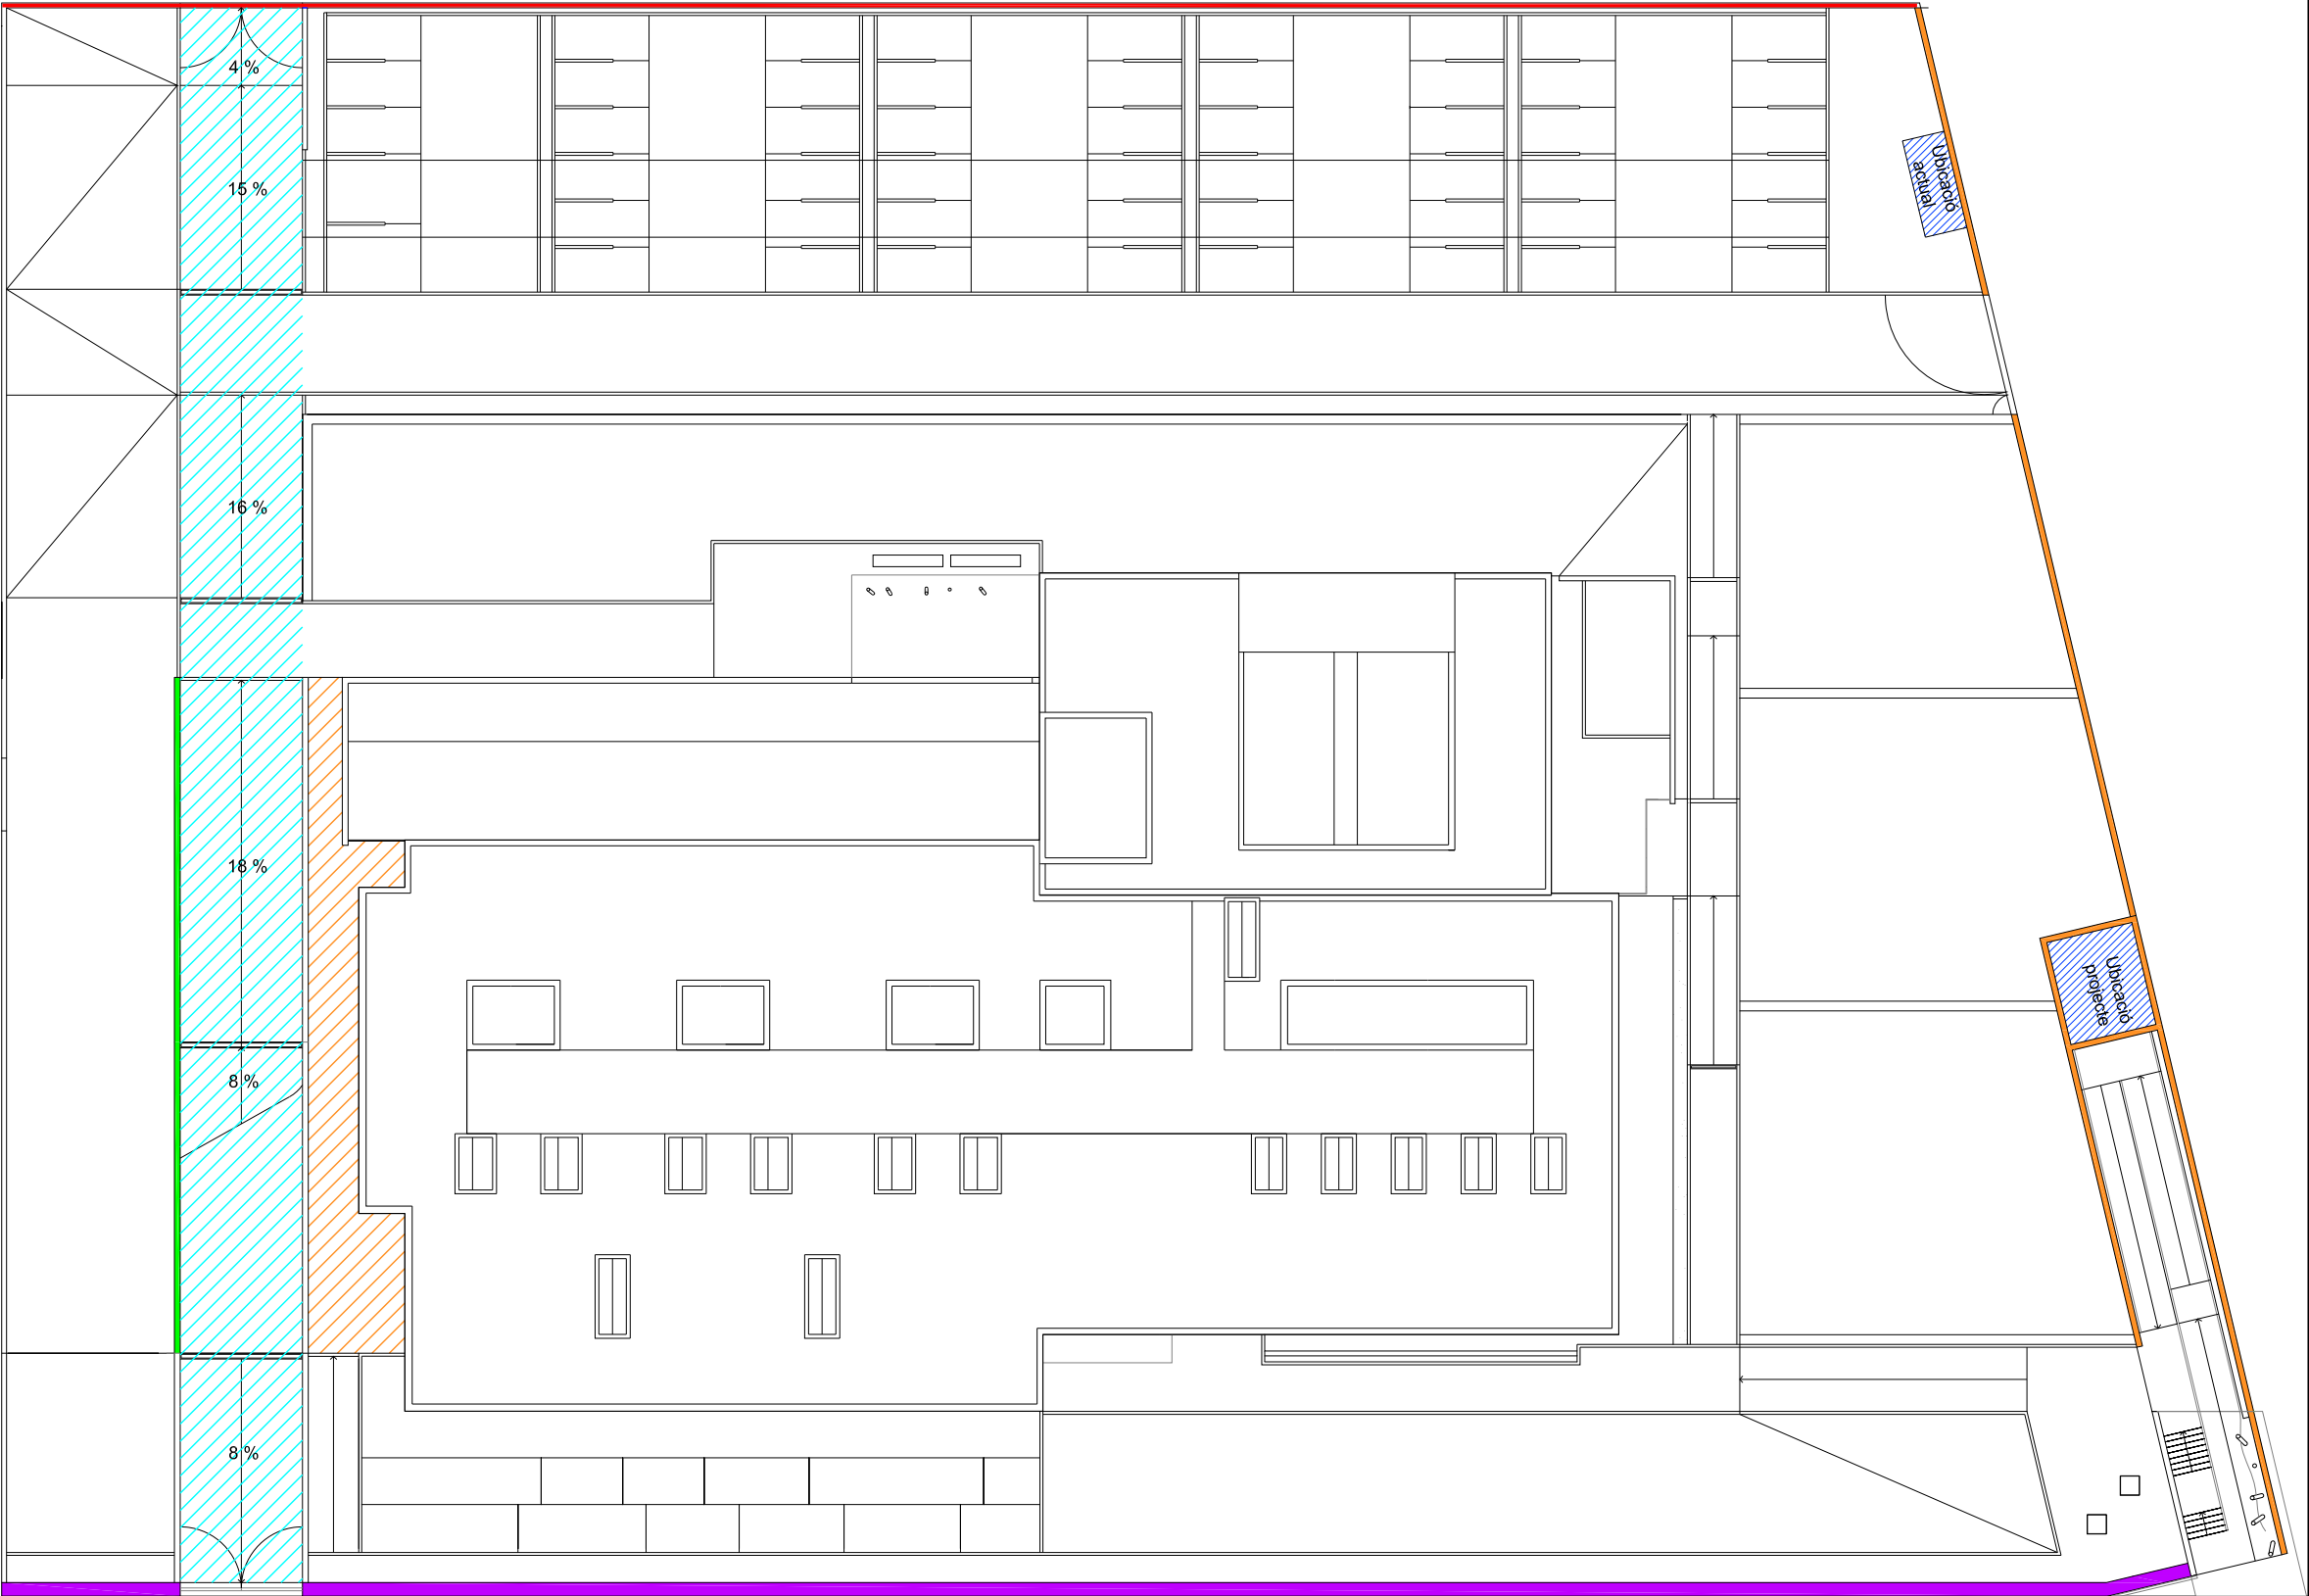
SEGUIMENT DE LA GESTIÓ DEL TANATORI DE VILAFRANCA DEL PENEDES		PLÀNOL:		Nº Plànol	15
		SEGUIMENT EXECUCIÓ

Mur realitzat per dames			
Motiu:			
Han apareguts uns brots d'aigües subterrànies, i es conduirà fins la xarxa de clavegueram interna de la urbanització. Aquesta aigua s'analitzarà per comprovar que no sigui corrosiva. Veure en el plànol 15 la situació d'aquest mur el final d'aquesta apartat

Reason:			
Groundwater outbreaks appeared, these will conducted to the internal sewerage network of the urbanization. Thi swater will be analyzed to check if it's corrosive. View on map 15 the situation of the wall at the end of this section
